편심 및 균열을 가진 프리스트레싱 텐던 구조체의 부식특성

Corrosion Characteristics in Prestressing Tendon System with Eccentricity and Cracks

ABSTRACT PS (Prestressing) tendon in a PSC (Pre-Stressed Concrete) structure is always subjected to high tensile stress and it causes corrosion-related problems. Particularly, insufficient compaction of grout and de-icing agent from upper girder can accelerate tendon corrosion, and this propagates to tendon break and critical safety problem in PSC structures. In the work, PS tendon systems are prepared and corrosion acceleration is performed using ICM (Impressed Current Method) for 4 days considering 2 types of grout (A-type which is conventionally used and B-type which has a reduced w/c ratio and silica fume addition). For 2 grout types, corrosion amounts are evaluated considering various conditions like bleeding area, cracks, and tendon eccentricity. In the case of tendon eccentricity, both grout systems show similar increasing corrosion, however B-type grout system shows much reduced corrosion in the crack and bleeding conditions. It is also evaluated that a careful maintenance is strongly required in the bleeding and cracked grout area since corrosion amount in

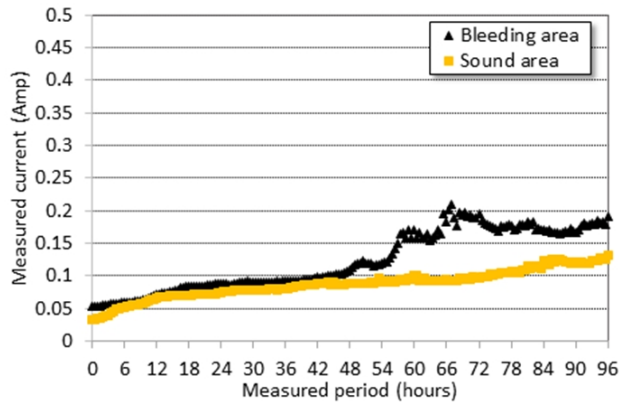
(a) grout A

(b) grout B

Fig. 4 Current for bleeding and sound grout

블리딩부인 상단면 800 mm~1,000 mm인 두 가지 조건에 대하여 부식전류량을 분석하면 Fig. 4와 같이 나타낼 수 있으며, 부식량을 도출하면 Fig. 5와 같다.

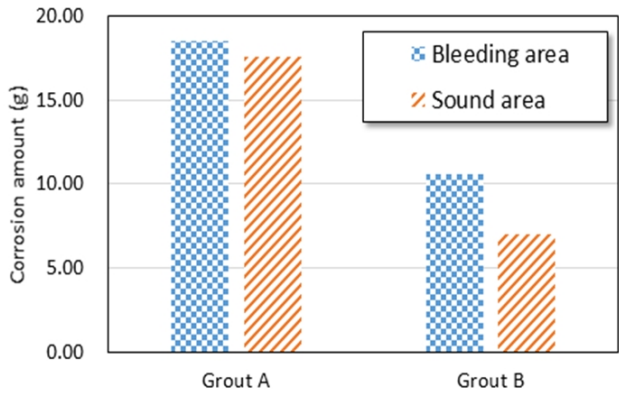
Fig. 5 Corrosion amount with grout location and types

Fig. 5에서 텐던의 위치는 중심에 있으며, 그라우트의 물-결합재비와 위치에 따른 부식량의 변화를 도시한 것이다. 블리딩부의 경우, grout A에서는 18.52 g, grout B에서는 10.63 g 이 발생하였으며, 건전부의 경우, grout A에서 17.58 g, grout B에서는 7.0 g 이 발생하였다. 건전부와 비교할 때 블리딩부에서는 grout A에서 5.3%, grout B에서 51.9% 증가하였는데, 이는 동일한 그라우트 품질이라도 위치에 따라 부식에 대한 저항성이 크게 달라지고 있음을 보여준다. 이러한 블리딩부

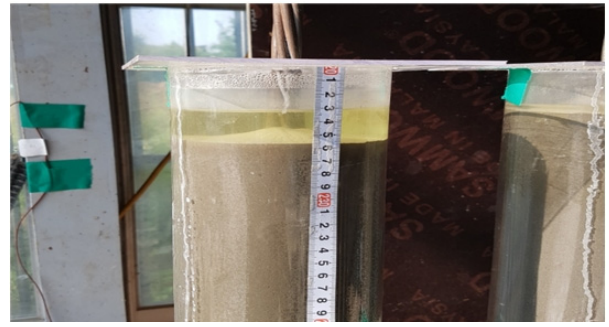
Fig. 6 Photo for bleeding of grout A (W/C 0.45)

의 품질 문제는 많은 연구에서 지적되어왔는데(Podolny Jr 1992; Kingsley 2016; Michael 2017). 블리딩수가 비교적 많이 측정된 grout A의 사진을 Fig. 6에 나타내었다.

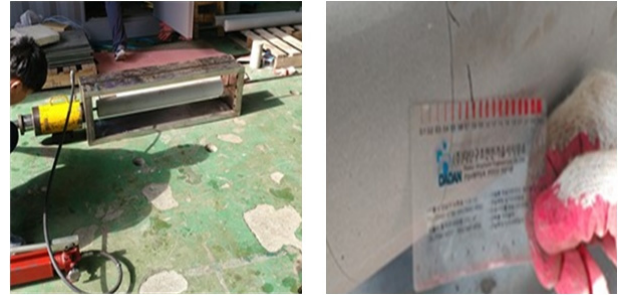
Fig. 7 Photos for jacking and crack width measurement

중양에 텐던이 존치된 경우를 기준으로 전체 1,000 mm의 양단에 500 mm의 텐던을 도출시키고 그림으로 고정된 후 텐던 구조체에 인장력 1.5 tonf를 가하였다. 인장력 재하 시 균열 폭은 0.3~1.0 mm로 커졌지만 재하 시 텐던의 탄성 회복으로 인해 균열 폭이 0.1 mm 수준으로 감소하였다.

Fig. 7에서는 로드셀을 설치 후 오일잭을 이용하여 인장하중을 가력하는 사진과 재하 후 균열 폭을 측정하는 사진을 나타내었다. 또한 Fig. 8 및 Fig. 9에서는 측정된 전류값 및 부식량을 나타내고 있다.

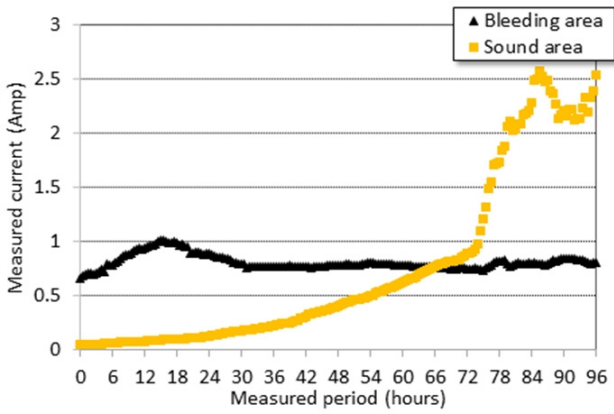
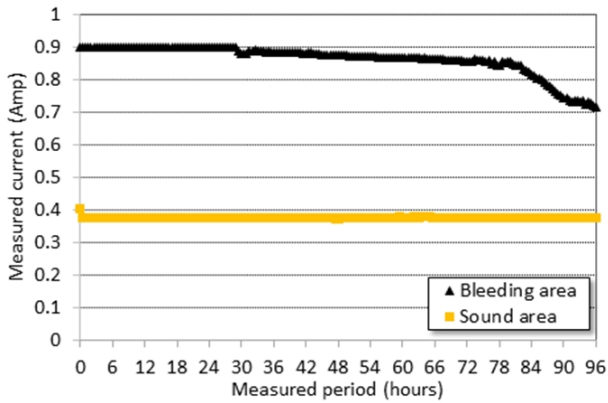
Fig. 8 Current for cracked grout (bleeding and sound grout)

Fig. 8(a)에서 전압 인가 후반 부에는 오히려 건전부에서 블리딩부보다 높은 전류량이 나타났는데 이는 전압 인가 중 균열폭내의 국부적인 환경변화에 기인한다. 부식생성물이 직접적인 인공해수의 유입을 방해하지만, 탈락될 경우 부식전류는 크게 증가한다. 균열폭내의 국부적인 환경과 이에 따른 부식량의 평가는 시편의 수를 더욱 늘려 평균값을 사용하는 것이 바람직하다. Fig. 9와 같이 건전부와 블리딩부를 비교할 경우, grout A에서는 57.07 g에서 65.47 g으로 부식량이 증가하였으며, grout B에서는 21.17 g에서 54.65 g으로 증가하였다. 증가율은 각각 14.7%와 101.1%로 평가되었는데, 균열이 발생할 경우 고품질 grout B에서도 부식증가율이 크게 평가되었다. 이는 고품질 그라우트를 사용했다 하더라도 균열이 발생한 경우 상대적인 부식 비율이 크게 증가한 것으

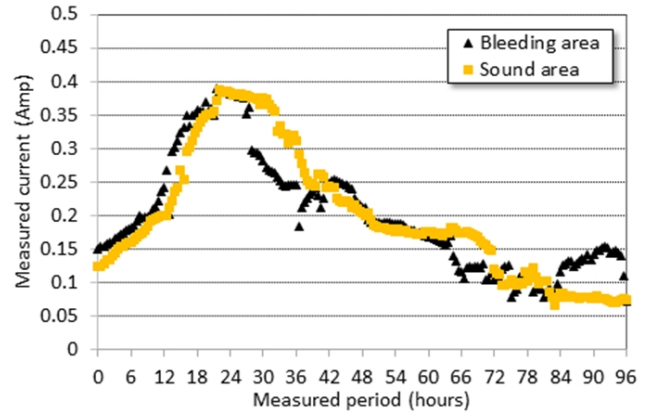
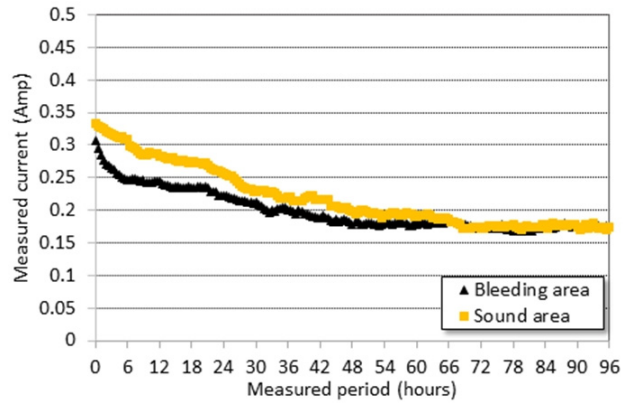
Fig. 10 Current for different cover depth (bleeding and sound grout)

본 절에서는 편심을 가진 텐던 구조체의 부식량을 건전부 및 블리딩부로 분류하여 평가하였다. Fig. 10에서는 4일간의 부식전류 측정 결과를 나타내고 있으며, Fig. 11에서는 부식

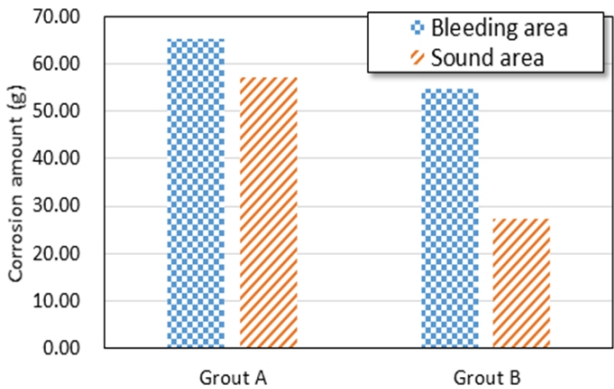
Fig. 9 Corrosion amount with cracked grout and types

로 열화진전 연구에서도 같은 경향을 보인다(Song et al. 2005; Kwon and Na, 2011). Fig. 5와 비교하면 균열이 발생함에 따라 부식량이 약 3.25~5.14 배 증가함을 알 수 있다.

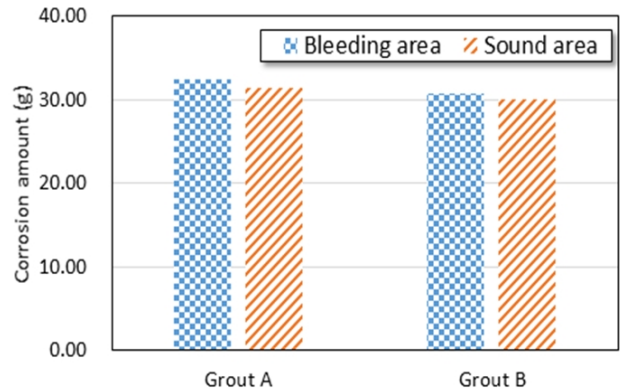
Fig. 11 Corrosion amount with cover depth and types

Fig. 11과 같이 건전부와 블리딩을 비교 시, grout A에서는 31.49 g에서 32.41 g로 부식량이 증가하였으며, grout B에서는 30.06 g에서 30.77g로 증가하였다. 증가율은 큰 차이가 나타나지 않았는데 2.3~2.9 %로 거의 동일하게 평가되었다. 이는 피복두께가 매우 작은 10 mm의 경우 고품질 그라우트 특성이 반영되지 않았는데, 인가한 전압의 크기가 20 V로 매우 크기 때문이다. 전체적으로 비슷한 수준의 부식량으로 평가되었으며, Fig. 5의 결과와 비교하면 중앙에 텐던이 위치

한 경우보다 1.7~4.3 배정도 높은 부식량으로 평가되었다.

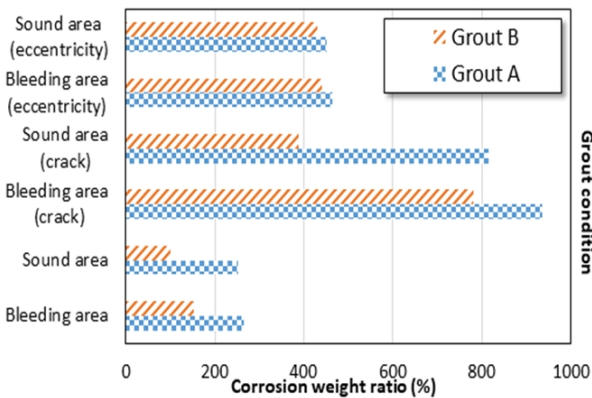
Fig. 12 Relative corrosion ratio with various conditions

건전부 그라우트를 대상으로 중앙에 텐던이 위치한 경우를 기준으로 하면 각 조건에 따른 부식량의 변화를 명확하게 평가할 수 있다. Table 5에서는 각 조건에 따른 중량비를 요약하였으며, 이를 Fig. 12에 나타내었다. 중량비 비교시 기준 값을 grout B의 sound area의 부식량으로 하였으므로 이 경우를 100%의 값을 나타내었다.

Fig. 12의 결과에서 알 수 있듯이, 비교적 낮은 품질의 그라우트(grout A)를 사용할 경우, 1.74~2.51 배 정도로 부식량이 증가하였다. 또한 균열이 발생한 경우에는 1.19~2.10 배의 부식이 증가하였으며, 편심을 적용시켜 피복두께가 확보되지 않은 경우는 약 1.05 배로 부식량이 증가하였다. 동일하게 고품질의 그라우트(grout B)를 사용했다 하더라도 부식조

건에 따라 부식량이 크게 변동하였다. 블리딩부에서는 1.51 배, 균열이 발생한 경우에는 3.88 배, 그리고 편심을 적용시켜 피복두께가 확보되지 않은 경우에는 4.29 배로 부식량이 증가함을 알 수 있다.
